SAÚDE DAS INSTALAÇÕES ELÉTRICAS EM CONDOMÍNIOS RESIDENCIAIS EM BRASÍLIA

Relatório final de pesquisa de Iniciação Científica apresentado à Assessoria de Pós-Graduação e Pesquisa pela Faculdade de Tecnologia e Ciências Sociais Aplicadas – FATECS.

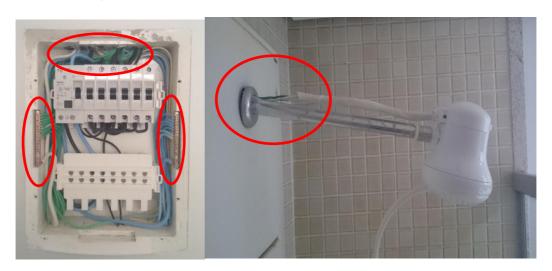
Figura 3.5.2 – Quadro de distribuição com o cabeamento adequado e ligação do chuveiro protegida no apto 107B.

O apartamento 107 possui um risco de curto-circuito baixo, um risco de sobre carga baixo e um risco de choque elétrico baixo. Por encontrar-se em conformidade com o que era esperado no atendimento com a norma, recomenda-se apenas que para manutenções futuras, a preferência seja dadas à profissionais realmente qualificados a fim de evitar emendas mal feitas, troca de disjuntores sem o calculo de dimensionamento adequado.

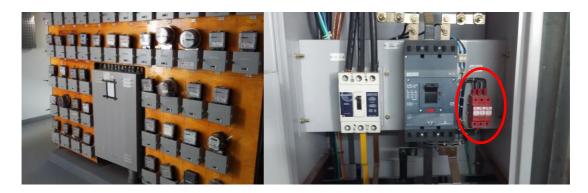
Figura 3.5.3 - Quadro de medição da CEB e Quadro Geral de entrada com ênfase para a o dispositivo DPS devidamente instalado

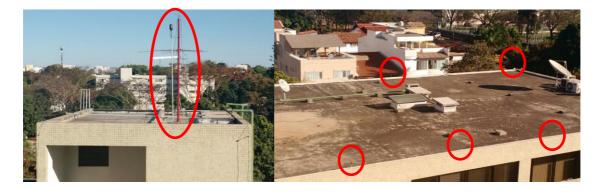
Figura 3.5.4 - Captor de Franklin do Para-raios instalado e pontos das cordoalhas em volta do prédio (descida não natural)

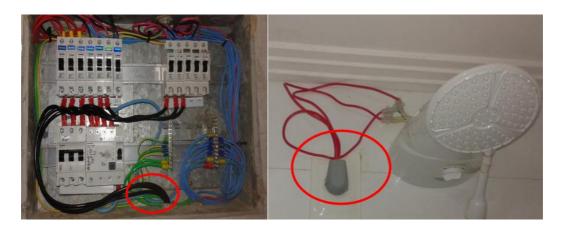
No apartamento 101 foi constatado que a instalação elétrica já havia sido reformada, possuindo os condutores flexíveis, disjuntores padrão IEC, instalação de DR, instalação sistema de aterramento e instalação das tomadas no padrão novo (três pinos). Também foi constada a presença de três chuveiros elétricos com potência de 6500W cada, mas com instalações inadequadas. O condutor do sistema de aterramento encontra-se com sua seção (bitola) abaixo do especificado pela NBR 5410/2004. Foram encontradas ainda diversas tomadas montadas com inversão entre os pinos de fase e neutro, em desacordo com a NBR 14136/2002.

Figura 3.5.6 - Não conformidades do apartamento 101-A

O apartamento 101 possui um risco de curto-circuito baixo, um risco de sobre carga baixo e um risco de choque elétrico baixo. Como recomendação: troca da instalação dos chuveiros por ligação direta e não por plugue; troca do condutor do sistema de aterramento por outro com a mesma seção das fases e neutro; correção das conexões nos pinos das tomadas de forma a corrigir as inversões identificadas; e fazer o projeto elétrico e o diagrama unifilar do apartamento.

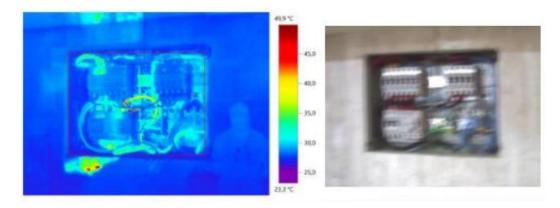
Nos testes realizados, a medida da queda de tensão máxima foi de 5 V (volts), sendo situação Normal (valor máximo deve ser 6,6V). Teste de DR realizado e detectado inversão entre fase e neutro nas tomadas, sendo situação: Anormal. Teste de impedância da instalação elétrica obteve 2,1 Ω , sendo situação Normal (valor máximo recomendado 5 Ω). Resistência de isolamento obteve 0,6M Ω (valor deve ser no mínimo 0,25M Ω). Teste de sobrecarga por termografia, sendo situação Normal, conforme a figura abaixo.

Figura 3.5.7 - Termografia apartamento 101-A

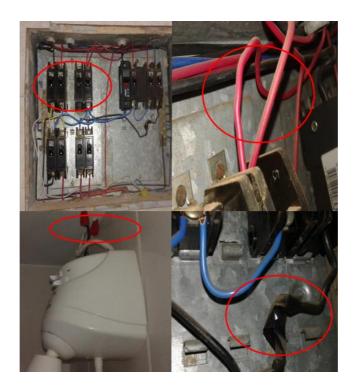
No apartamento 102 foi constatado que a instalação elétrica não havia sido reformada, por estar com disjuntores e condutores antigos e em estado de

envelhecimento. Também foi constatado que não possui um sistema de aterramento segundo a NBR 5410, não possui o disjuntor DR, e não possui fio terra nos chuveiros e nas tomadas.

Figura 3.5.8- não conformidades apartamento 102-A

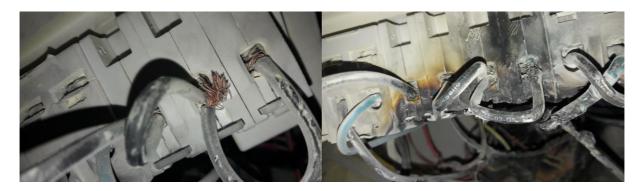
Figura 4.1.1 - Cabeamento conectado ao disjuntor sem a forquilha instalada e como resultado da má conexão o cabeamento sofreu uma sobreaquecimento a ponto de centelhar.

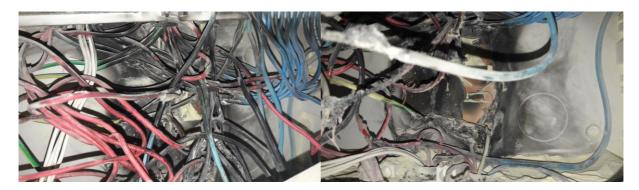
Figura 4.1.2 - A desorganização na passagem do cabeamento colaborou com a alta na temperatura dentro do QD.

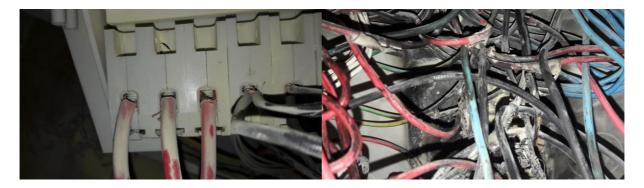
Figura 4.1.3 - Mais disjuntores sem a conexão adequada e como resultado o incêndio gerado.
