CENTRO UNIVERSITÁRIO DE BRASÍLIA – UniCEUB
FACULDADE DE TECNOLOGIA E CIÊNCIAS SOCIAIS APLICADAS –
FATECS
PROGRAMA DE INICIAÇÃO CIENTÍFICA

MÉTODOS NÃO DESTRUTIVOS E SEMI-DESTRUTIVOS NA
AVALIAÇÃO DE ESTRUTURAS DE CONCRETO ARMADO

Relatório final de pesquisa de Iniciação Científica
apresentado à Assessoria de Pós-Graduação e
Pesquisa pela Faculdade de Tecnologia e
Ciências Sociais Aplicadas – FCTECS.

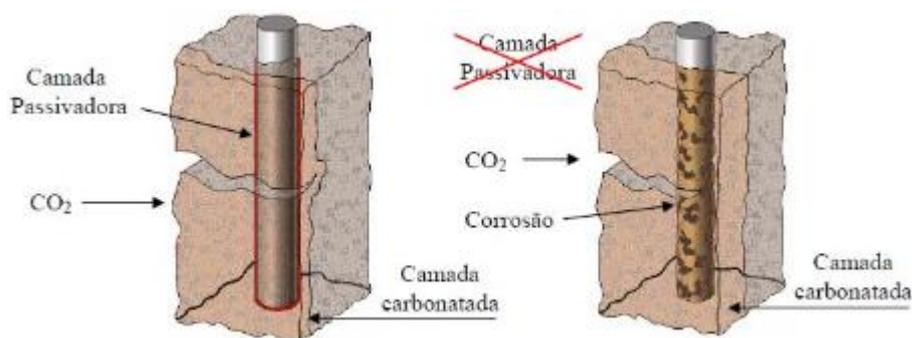
Figura 4.1 - Representação do avanço da frente de carbonatação

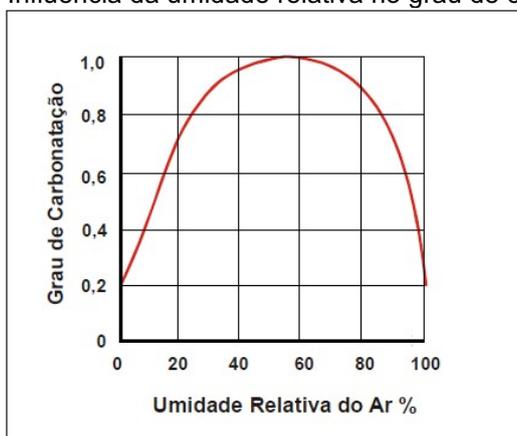
Segundo CEB / BI (1982) apud Figueiredo (2005), as maiores taxas de carbonatação ocorrem quando a umidade relativa do ar se situa entre 50% e 60%. Por outro lado, com umidades inferiores a 20% ou superiores a 95%, a carbonatação ocorre lentamente, ou simplesmente não ocorre (Figura 4.2).

Figura 4.2 - Influência da umidade relativa no grau de carbonatação

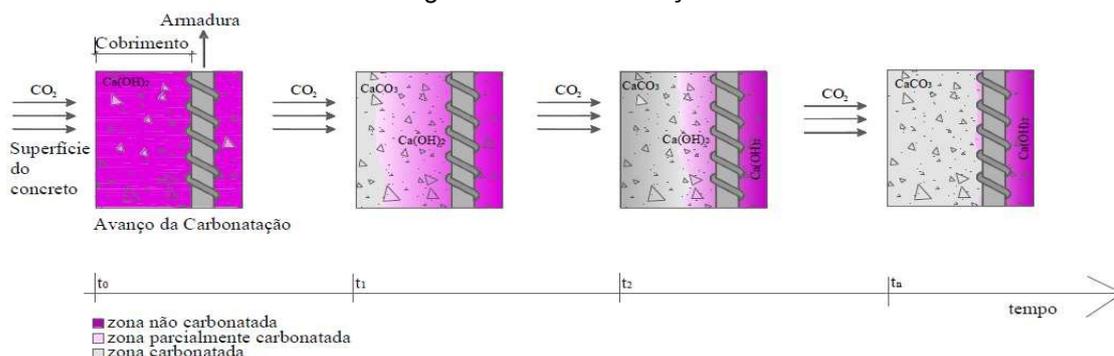
básicas, ou seja, quando o concreto está carbonatado a coloração é incolor e quando a estrutura não está carbonatada a solução é roxa (Figura 4.3), é preciso salientar que esse método somente indica a presença de hidróxido de cálcio, $\text{Ca}(\text{OH})_2$, e não a ausência total de carbonatação. Em seguida, mede-se a distância da frente de carbonatação através do paquímetro e calcula-se o grau de carbonatação.

Figura 4.3 - Carbonatação

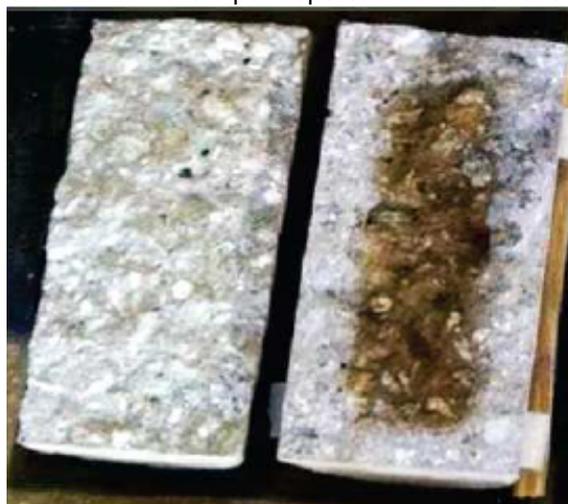
A avaliação da frente de cloretos é comumente determinada pelo método químico, por ser um ensaio rápido e prático. É realizado a partir da aspersão de indicador à base de nitrato de prata que ao reagir com os cloretos presentes no concreto forma um composto esbranquiçado/prateado, decorrente da precipitação de cloreto de prata, contrastando assim com a zona não atacada, de coloração mais escura (Figura 4.4), o que permite mensurar a profundidade da frente de cloretos no concreto (Cachim, Carasek, Cascudo, Figueiredo, Santos, Velosa, 2014).

Figura 4.4 - Avaliação da frente de cloreto por aspersão de indicador à base de nitrato de prata

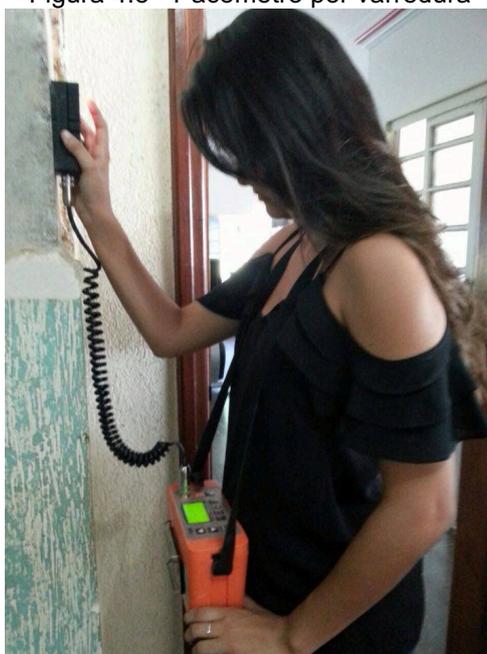
Segundo Mehta e Monteiro (2014), existem dois principais pacômetros, o primeiro usa uma bobina para gerar um fluxo magnético, o qual é medida sua intensidade por uma bobina sensora. E o segundo, localiza a barra de aço por varredura da superfície do concreto com uma bobina elétrica fixada a uma fonte CA e um indicador de corrente (Figura 4.5).

Figura 4.5 - Pacômetro por varredura

Para a identificação das barras, convém que a área a estudar seja limpa, de forma a retirar o máximo possível de impurezas. Depois de ligado, o pacômetro deve ser calibrado para haver uma maior precisão. Nessa perspectiva, é necessário fraturar uma parte do cobrimento até o aço de um dos elementos estruturais da edificação, de modo que, ao passar o sensor em um local próximo a fratura, sempre no mesmo sentido (vertical ou horizontal), verifica se o tamanho da bitola indicado no aparelho confere com o da estrutura, assim como, se a localização da armadura está de acordo com a identificada pelo sensor.

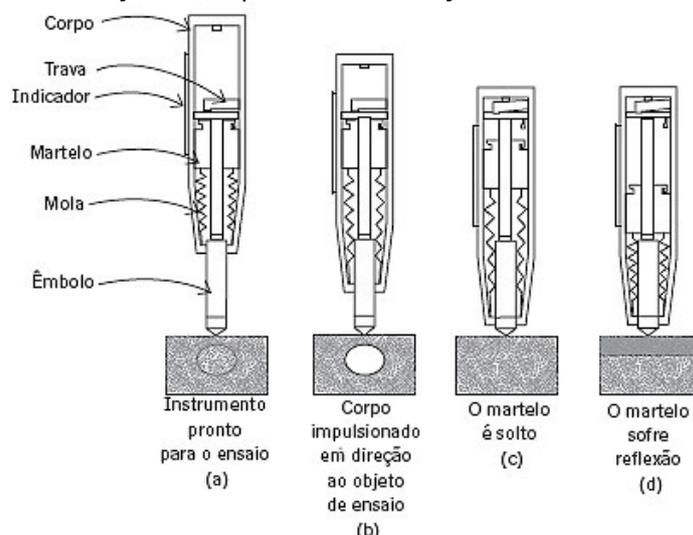
O método é executado através de um *esclerômetro de reflexão de Schmidt*, o qual obtém um valor numérico através de um impacto do aparelho sobre uma superfície de concreto. O esclerômetro consiste em um martelo controlado por uma mola que transmite uma carga ao êmbolo (Figura 4.6). Segundo Mehta e Monteiro (2014), o martelo ocasiona um impacto sobre o êmbolo, e a massa controlada pela mola sofre um recuo, reflexão ou rebote após o choque, gerando um valor numérico para a reflexão do martelo. Esse número, chama-se índice esclerométrico ou índice de reflexão.

Figura 4.6 - Ilustração da sequência de execução do ensaio de esclerometria

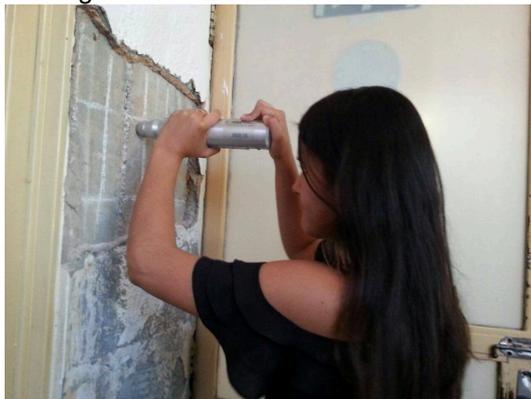
Figura 4.7 - Ensaio de esclerometria

Para execução do ensaio inicialmente faz-se a localização das ferragens com o pacômetro, e em seguida, são lixadas com pedra de carborundum a fim de retirar a camada de impurezas, umidade atmosférica e possíveis imperfeições na superfície do concreto. A pedra é pressionada contra a superfície do concreto em movimentos circulares até se obter uma superfície homogênea e suficientemente plana para a execução do ensaio. A divisão do espaçamento entre as ferragens tem que haver uma distância mínima entre os dois centros de impacto de 30 milímetros e a realização de no mínimo 9 e no máximo 16 impactos, conforme a norma ABNT NBR 7584:2012 (Figura 4.7).

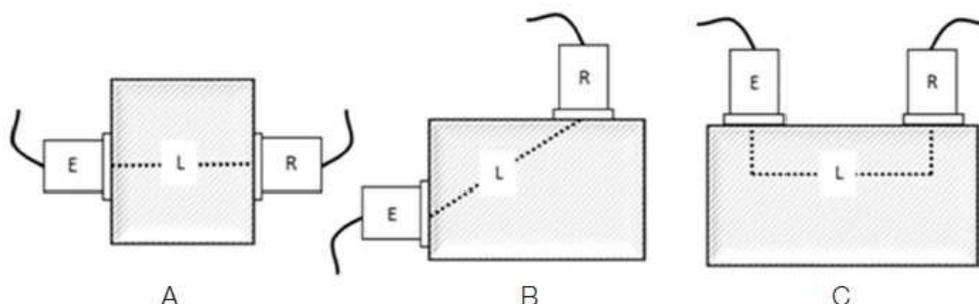
- Transmissão direta: transdutores nas faces opostas do material;
- Transmissão semidireta: transdutores nas faces adjacentes;
- Transmissão indireta: transdutores na mesma face;

Figura 4.8 - Tipos de Transmissão

(A) transmissão direta, (B) transmissão semidireta, (C) transmissão indireta, (E) representa o transdutor emissor, (R) representa o transdutor receptor e (L) é a distância entre transdutores.

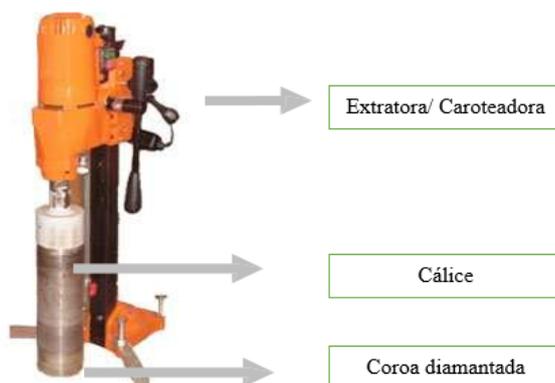
De acordo com a ABNT NBR 7680-1:2015, o equipamento utilizado para a realização deve permitir a obtenção de amostras não alteradas do concreto da estrutura. O aparelho empregado possui uma broca ou uma sonda rotativa, decorrida de coroa de diamantes ou material abrasivo (Figura 4.9), e o corte deve ser feito na presença de água.

Figura 4.9 - Equipamento de extração de testemunhos de concreto

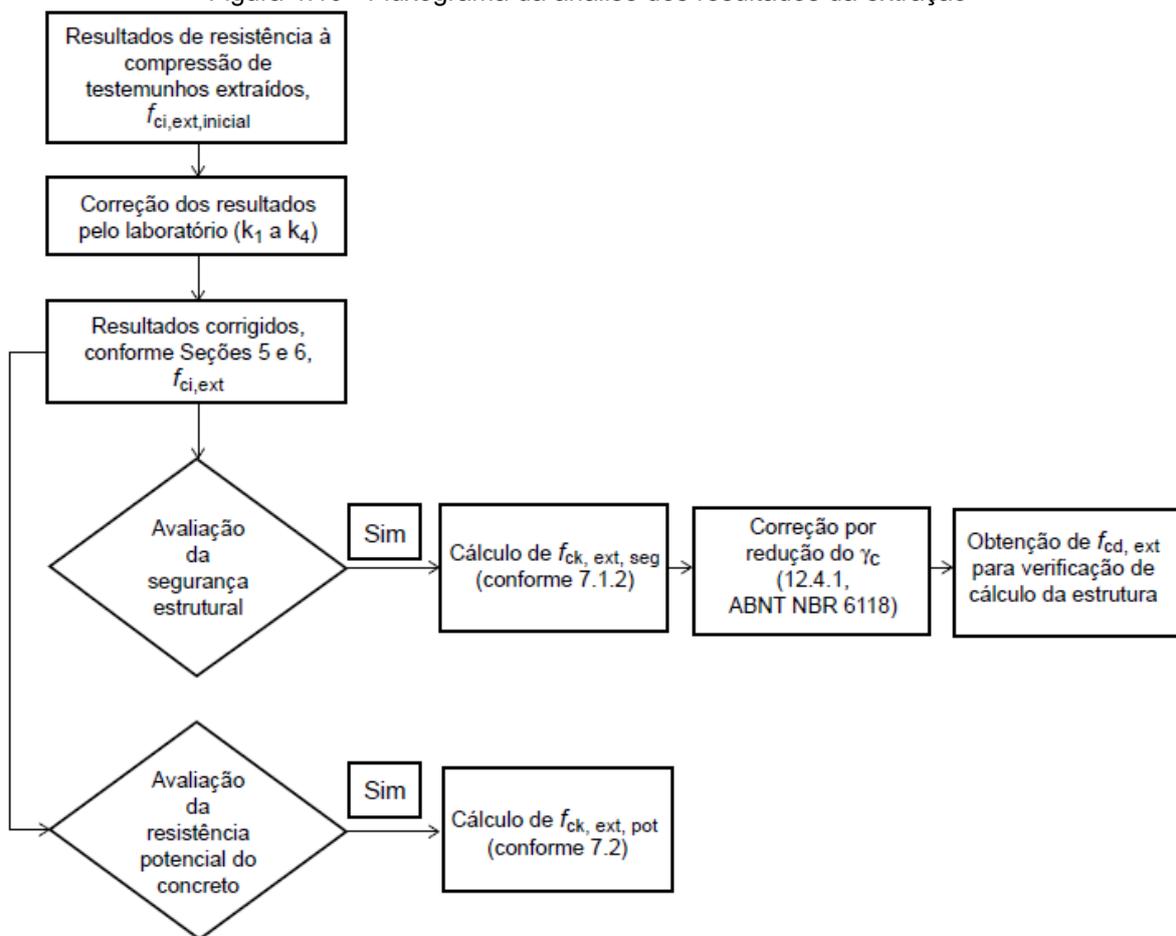
O fluxograma a seguir ilustra as etapas para obtenção dos resultados corrigidos a partir da ruptura dos testemunhos extraídos.

Figura 4.10 - Fluxograma da análise dos resultados da extração

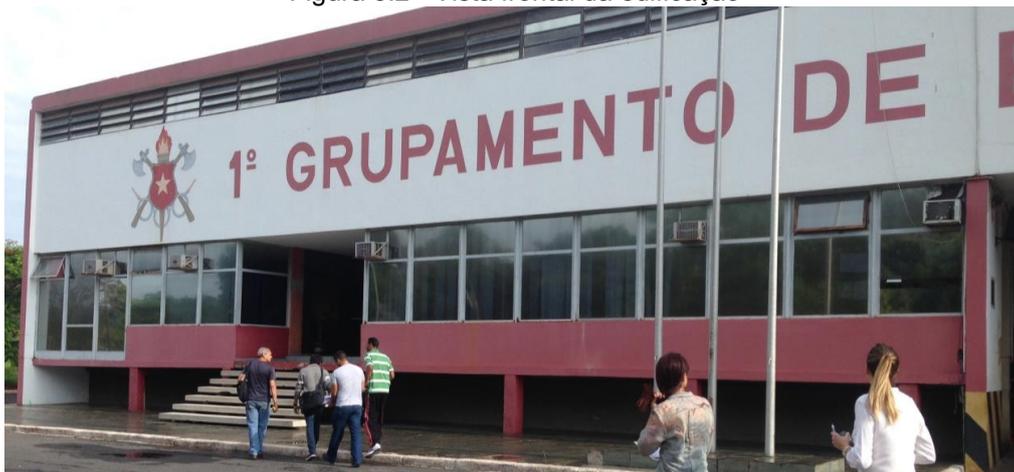
Figura 5.2 - Vista frontal da edificação

O objetivo da análise da edificação consiste em verificar a segurança estrutural para uma reforma e fazer o levantamento da estrutura, devido não existir projeto. Tendo em vista que o prédio é público e foi construído juntamente com Brasília, e, portanto, possui um valor histórico, além de ter em média 50 anos, faz necessário manter as suas características, e assim, utilizar métodos não destrutivos e semi destrutivos para a obter o projeto estrutural e verificar se a estrutura está de acordo com normas atuais, além de fazer uma inspeção do piso, parede, teto, vedações, juntas de dilatação para a reforma. O prédio possui estrutura de concreto armado, vedação de alvenaria, o revestimento da fachada é emboço de argamassa, com acabamento em pintura cor branca e vermelha.

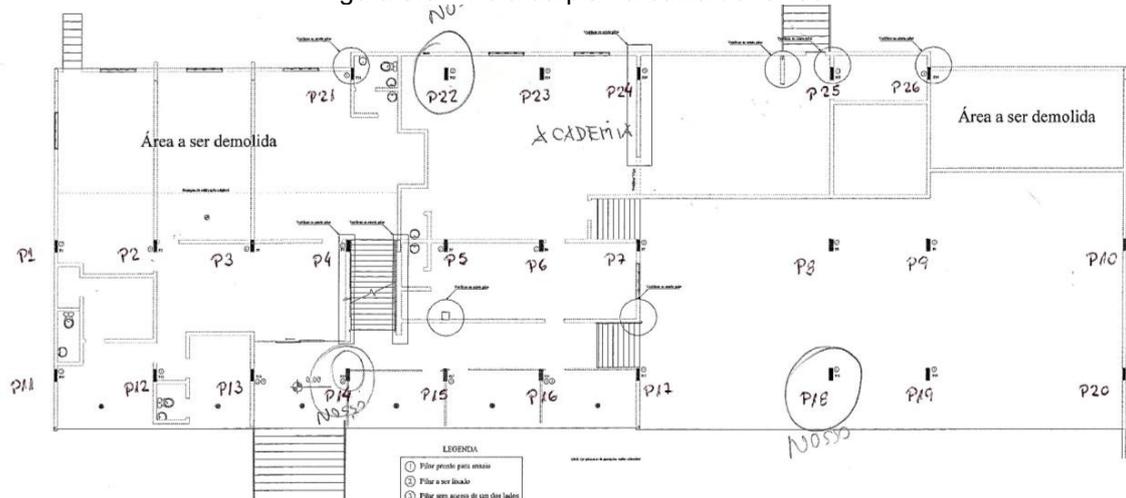
Figura 5.3 - Vista da planta baixa do térreo

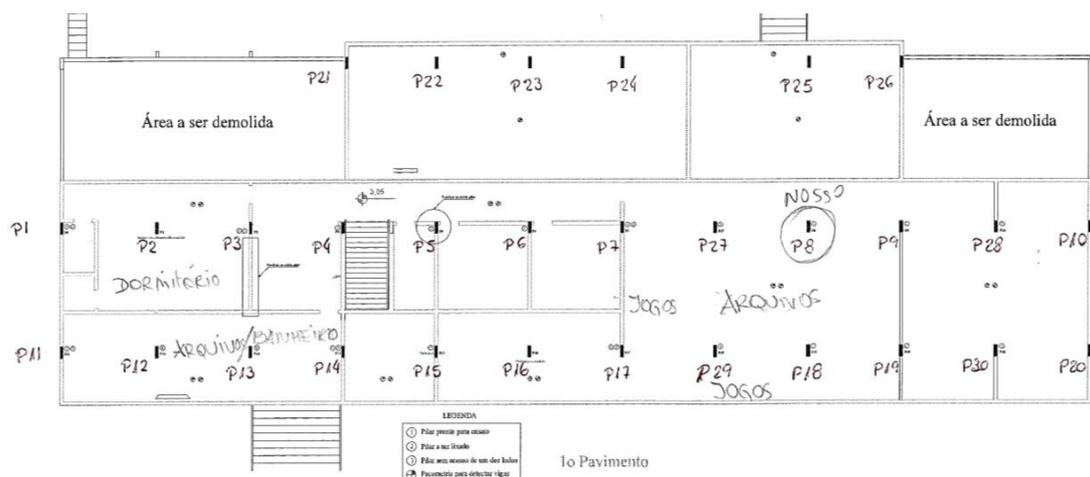
Figura 5.4 - Vista da planta baixa do 1º pavimento

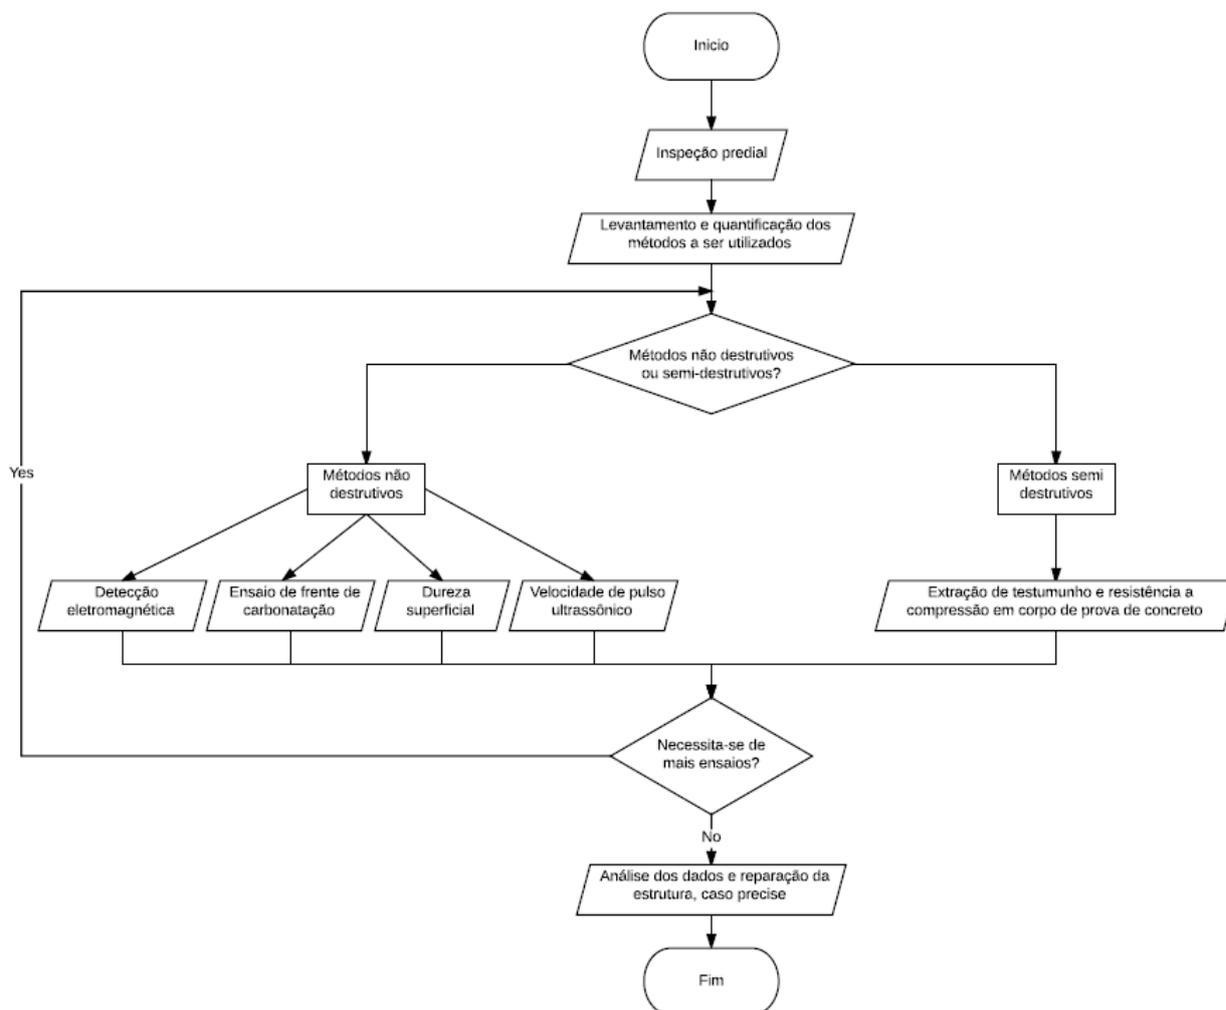
A metodologia usada nas duas construções segue o seguinte parâmetro:

Figura 6.1 - Fluxograma da metodologia a seu utilizada

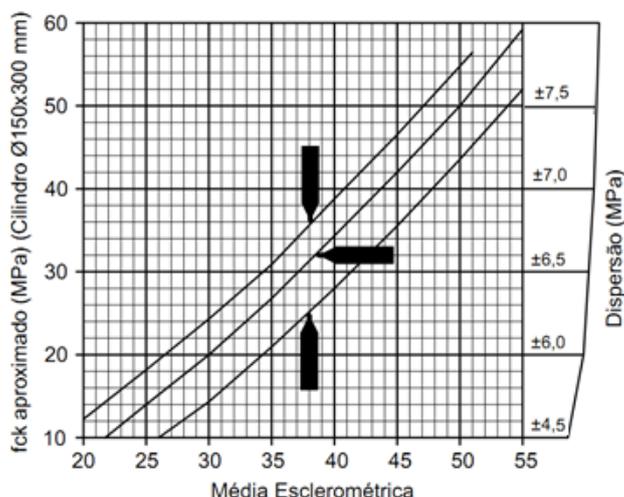
Em seguida, realizou o ensaio de dureza superficial, pelo esclerometro, juntamente com a sua análise, que foi dividida em 5 zonas devido a execução proceder em 5 dias diferentes, sendo que a escolha dos pilares foi feita de forma aleatória. Logo, calculou os valores estimados da resistência do concreto (fck) pelo método de dureza superficial correlacionando com os valores fornecidos pelo aparelho, figura 6.2, e, assim, foram escolhidas a resistência mais baixa de cada zona para fazer a extração de testemunho.

Figura 6.2 - Correlação do índice esclerometrico e fck

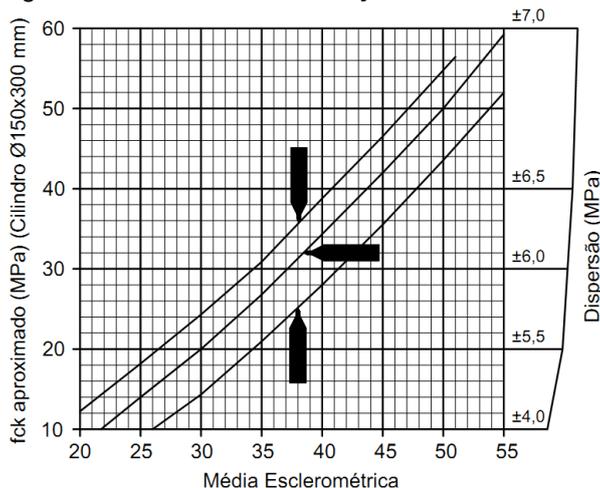
Assim, foram realizados para cada área escolhida duas malhas de 20 cm x 20 cm, localizando as ferragens pelo pacômetro e, com o esclerometro, encontrando o índice esclerométrico com 16 pontos cada malha. O seu cálculo foi utilizado para estimar a dureza superficial e depois, por meio do gráfico de correlação do aparelho (Figura 6.3), a resistência a compressão do concreto de acordo com a posição de ensaio em campo.

Figura 6.3 - Gráfico de correlação de Esclerometria

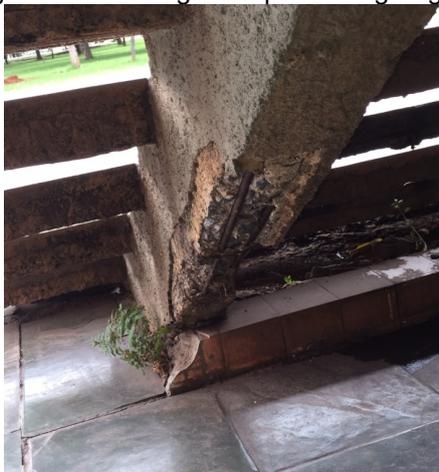
Com base na inspeção na edificação, constatou-se que existia algumas irregularidades, tais como, ferragens e canos expostos irregularmente (Figura 7.1 e 7.2), dutos de instalações incorretos (Figura 7.3), trincas horizontais na fachada na parte do pavimento superior juntamente com rachaduras no piso (Figura 7.4), devido a implementação dos pilares P27, P28, P29 e P30 no pavimento superior sem que houvesse uma distribuição das cargas corretamente para o térreo, o qual obteve

Figura 7.1 - Ferragem exposta na garagem

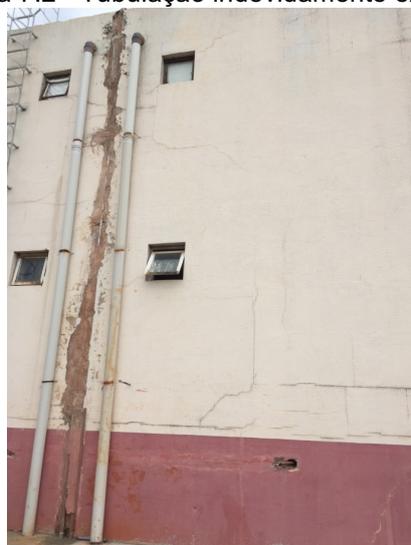
Figura 7.2 - Tubulação indevidamente exposta

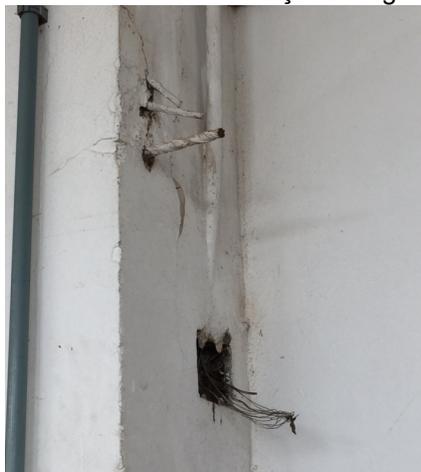
Figura 7.3 - Dutos de instalações na garagem

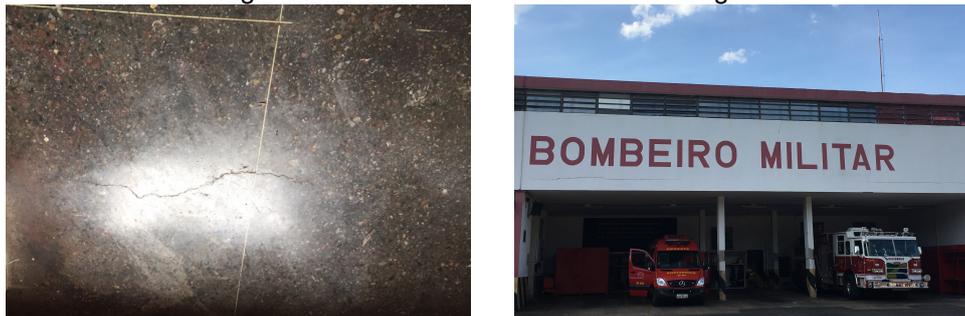
uma sobre carga pontual ocasionando essa manifestação patológica, segue as imagens das irregularidades.

Figura 7.4 - Rachadura devido à sobrecarga

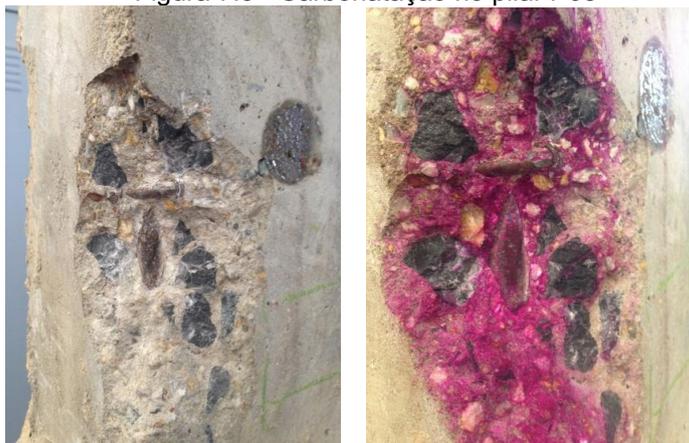
O primeiro ensaio realizado foi para determinar a frente de carbonatação, constatando-se que nenhum pilar tinha presença de carbonatação mesmo sendo uma edificação com mais de 50 anos de idade e com o cobrimento nominal menor do que o especificado na norma ABNT NBR 6118:2014, o qual determinava para ambiente urbano o cobrimento nominal de 30 milímetros. Nessa perspectiva, o concreto está com boas qualidades, não havendo, assim, interferência na análise do ensaio de esclerometria.

Figura 7.5 - Carbonatação no pilar P08

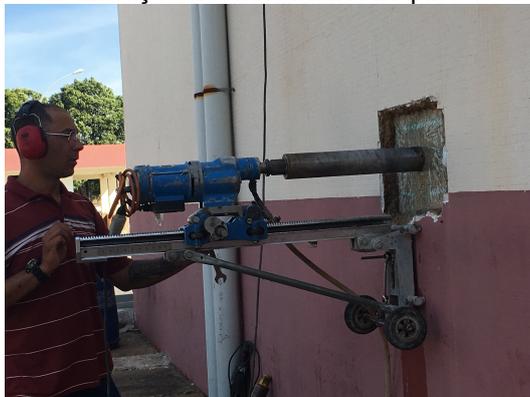
Após ter analisado os índices esclerométricos e escolhidos os menores valores de cada zona, realizou-se a extração dos testemunhos destes pilares, o qual foi realizado conforme a norma ABNT NBR 7680-1:2015.

Figura 7.6 - Extração do testemunho do pilar 10 do térreo

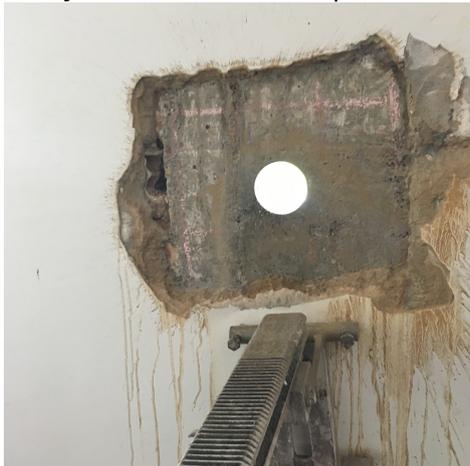
Figura 7.7 - Extração de testemunho do pilar 20 do 1º Pavimento

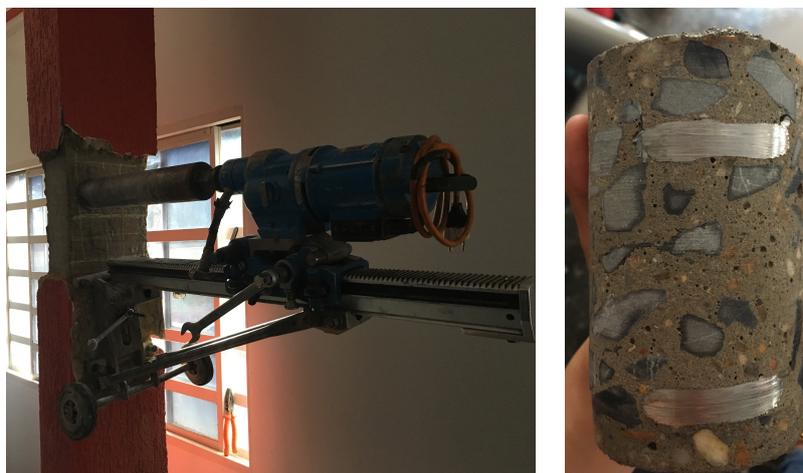
Devido o pilar P22 ter uma estrutura pequena e ferragens muito próximas, ao extrair o testemunho foi cortado uma parte da armação, conforme a figura 7.8:

Figura 7.8 - Extração do testemunho do pilar 22 do térreo

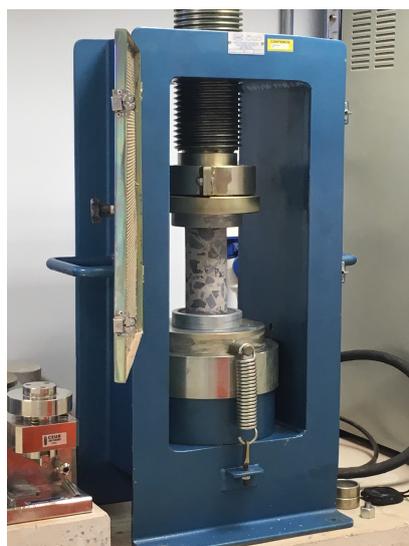
Figura 7.9 - Rompimento do testemunho do Pilar 10

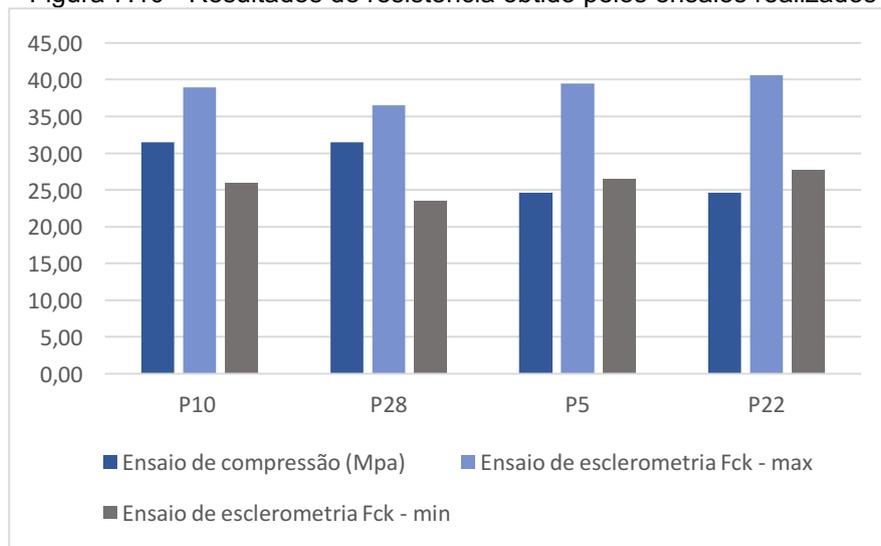
A figura a seguir mostra a comparação dos ensaios de esclerometria e o ensaio de compressão e identifica-se que os ensaio de esclerometria não resulta em dados precisos, mas tem como ter uma base do f_{ck} no local.

Figura 7.10 - Resultados de resistência obtido pelos ensaios realizados

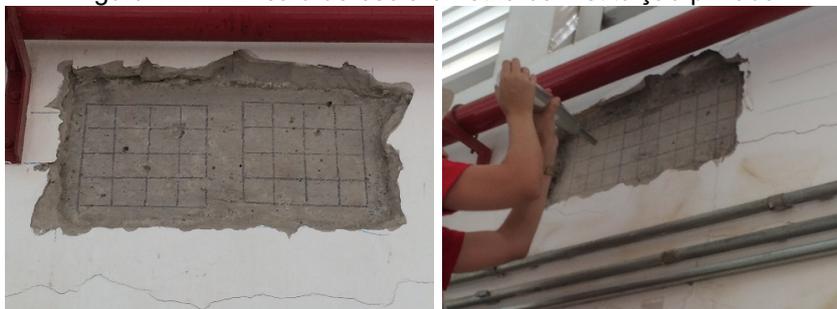
Após os ensaios de esclerometria, foi feito o ensaio à compressão simples do concreto extraíndo um testemunho em cada área delimitada para o ensaio, conforme as imagens a seguir:

Figura 7.11 - Ensaio de esclerometria da instituição privada

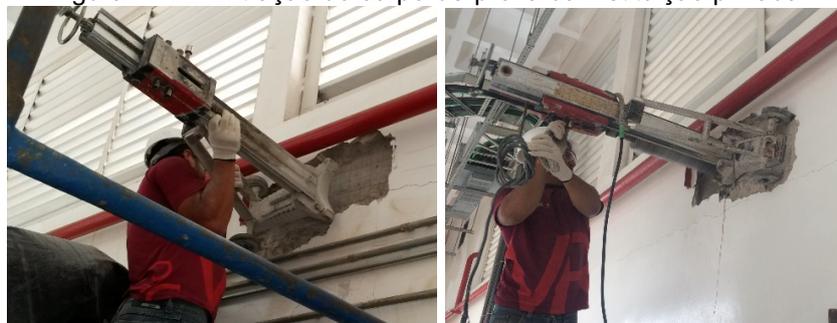
Figura 7.12 - Extração do corpo-de-prova da instituição privada

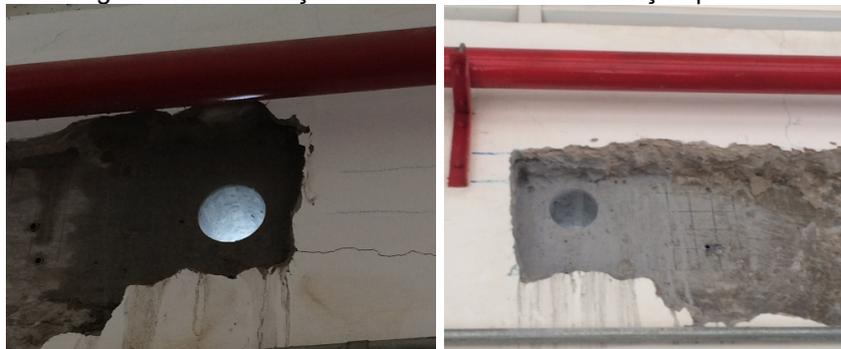
Figura 7.13 - Extração do testemunho da instituição privada

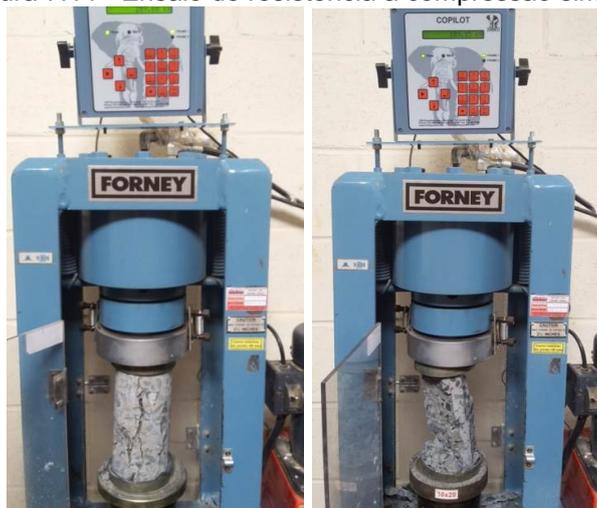
Antes de caracterizar os testemunhos ensaiados, estes foram cortados, utilizando serra diamantada dotada de refrigeração à água (retifica) e rompidos os testemunhos de concreto, conforme as figuras 7.14.

Figura 7.14 - Ensaio de resistência à compressão simples

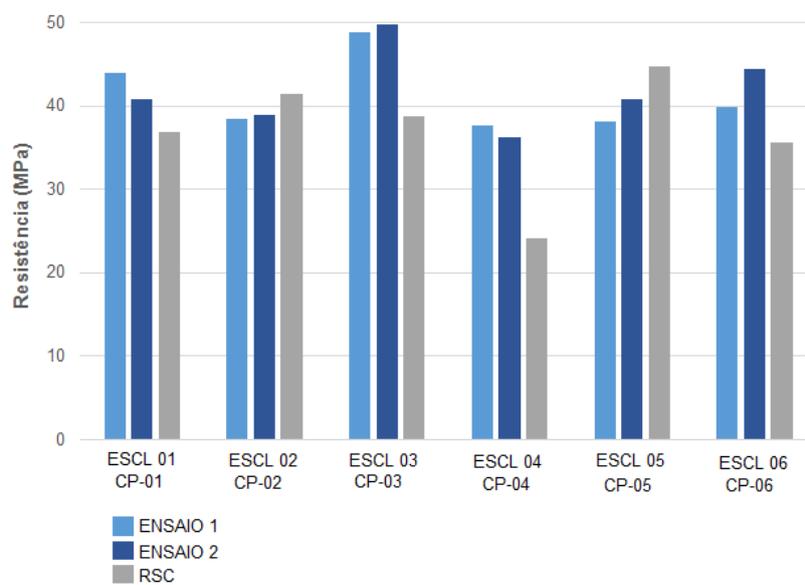
A seguir apresenta-se a figura 7.15 com os resultados de resistência obtidos pelos ensaios de esclerometria e de resistência a compressão.

Figura 7.15 - Comparação do ensaio de esclerometria e de resistência a compressão
