SAÚDE DAS INSTALAÇÕES ELÉTRICAS EM CONDOMÍNIOS RESIDENCIAIS EM BRASÍLIA

Relatório final de pesquisa de Iniciação Científica apresentado à Assessoria de Pós-Graduação e Pesquisa pela Faculdade de Tecnologia e Ciências Sociais Aplicadas – FATECS.

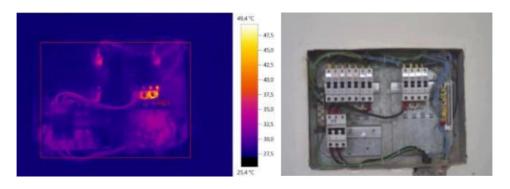
Figura 3.5.13 - Termografia 104 A

| Resistência de Isolamento | 0,68 ΜΩ | Mínimo 0,25 MΩ |

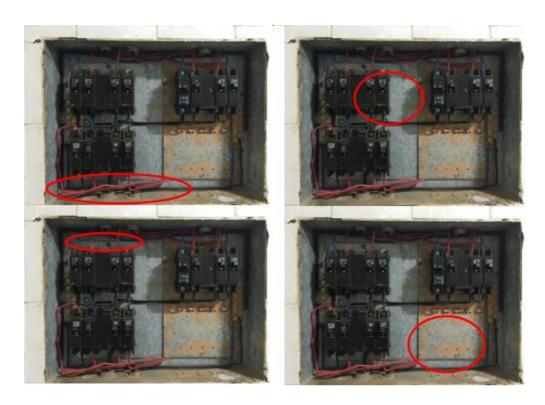
Figura 3.5.18 - Apartamento 203 A

| Chuveiro | Três de 5400W cada | Redimensionar o circuito |

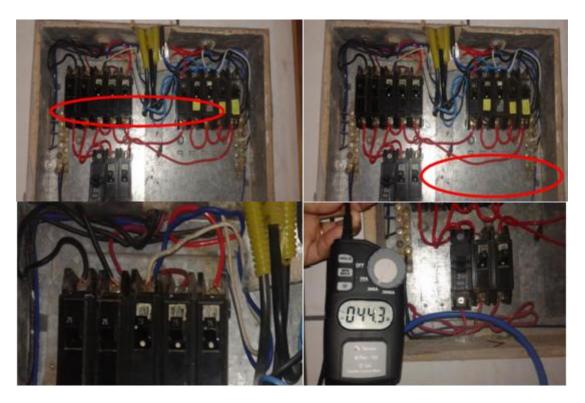
Figura 3.5.34 - Apartamento 602 A

Apartamento 602 Soluções para patologias Atividades Constatado Antigos, sobrecarga e seção Trocar novos condutores para Condutores inadequada flexíveis Disjuntor Antigos e com sobrecarga Mudar para DIN DR Não possui Instalar Sistema de Instalar de 10 mm² Não possui Aterramento Tomadas Padrão Antigo Trocar para o novo padrão Chuveiro Três de 5400 W cada Ar Condicionado 22BTU e 12.000BTU
